안전 문화 확산을 위한 우수사례집

안전 문화 확산을 위한 우수사례 공모전
수상사례 리스트

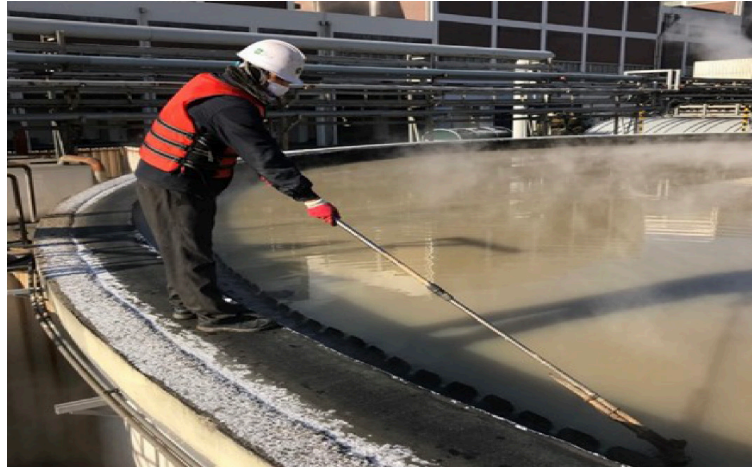
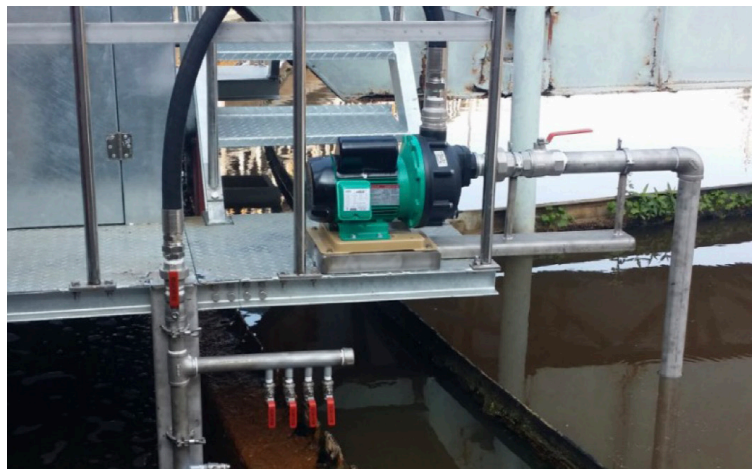
- 문제점** 폐수처리 침전조 Weir Brushing 청소작업을 위해 상부 노면에 서서 작업 도구(브러쉬)를 이용하여 청소하다가 중심을 잃고 2.5M 아래로 떨어지거나, 침전조로 빠져 익사 사고의 위험이 있음.
- 개선내용** Drive에 Pump 및 노즐을 설치하여 회전하면서 자동으로 청소가 되도록 작업 방법을 개선함.

(개선 전)

(개선 후)

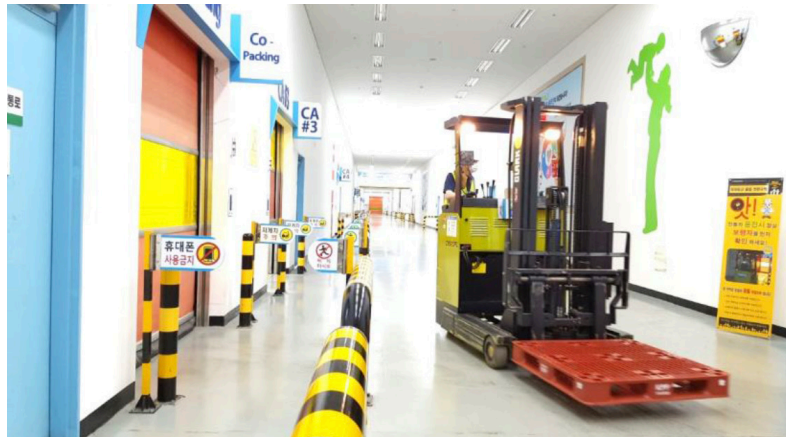
개선내용 지게차 통로와 보행자 통로에 안전 기둥을 세워 구분하고, 일정 간격마다 스윙게이트를 설치해 지게차가 나올 수 있으니 잠깐 멈춰서 대기할 수 있게 할 뿐 아니라, 보행자가 뛰거나 휴대폰을 보다가 발생하는 안전사고를 방지함. 또한, 보행자가 지게차 통로를 지나갈 수밖에 없는 구간은 바닥에 보행자 전용 통로를 페인트칠하여 구분.

스윙게이트 설치,
휴대폰 사용 금지 안내문

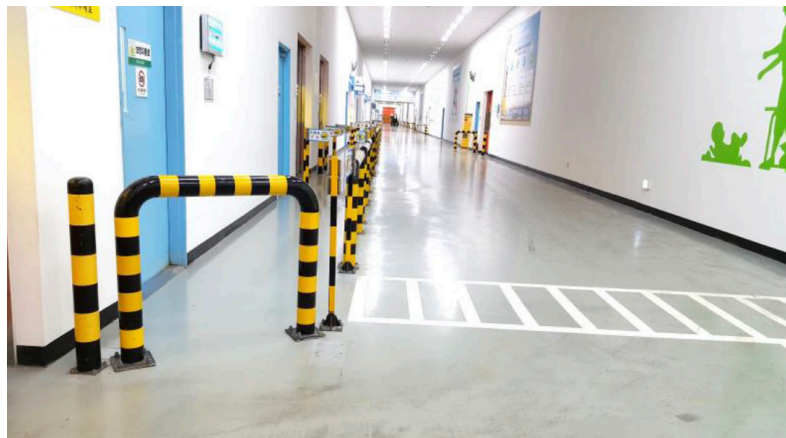
보행자 전용 통로 표시

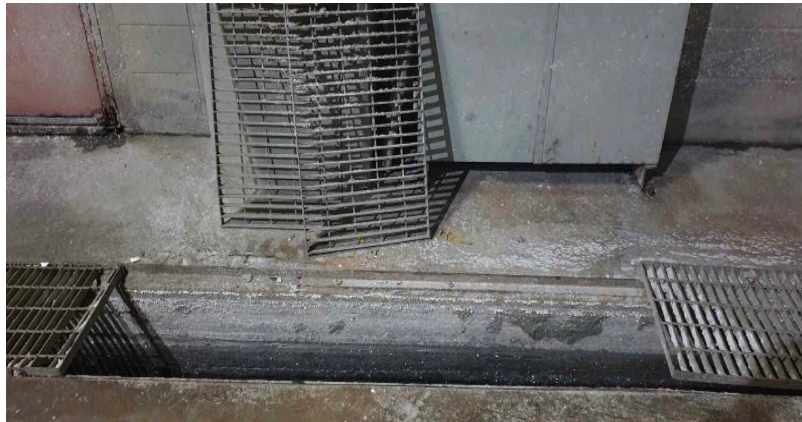
STEAM DRAIN 수가 흐르는 고온의 배수로에 빠져 화상을 입어 장기간 치료 중인 안타까운 사고가 발생하였음. 배수로 덮개 안전시설의 미비 사고 경험 후에도 안전 의식이 고쳐지지 않음. 다시는 동종의 사고가 일어나지 않게 예방이 꼭 필요함.

1. 약 50건에 달하는 배수로 덮개 개선 보완 시공
2. 보수 후 아무리 생산이 급해도 배수로 덮개가 모두 정상적으로 덮인 것을 확인하는 것까지를 보수 종료로 인정하는 제도를 강력히 주장해 만들었음.
3. 약 3달 후 점검 결과 부적격 덮개나, 오픈된 배수로는 단 1건도 없었음.

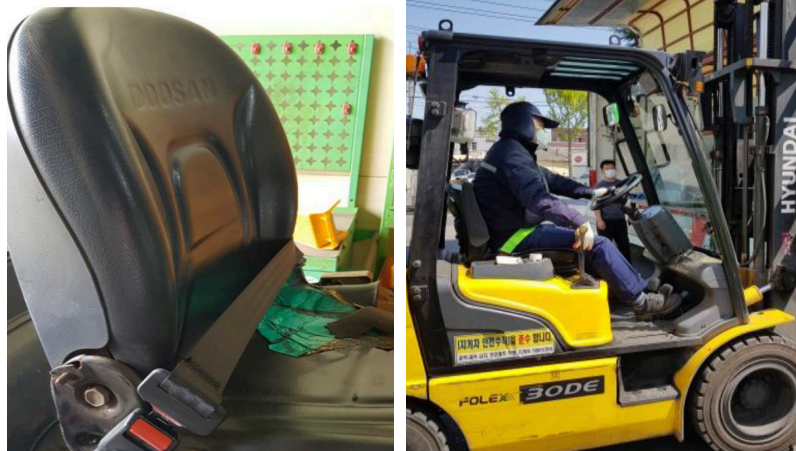
개선실행 지게차 안전벨트를 기존 검정 색상에서 눈에 잘 띄게 형광색으로 변경하여 지게차 안전벨트 미착용 시 식별이 용이하도록 하였음. 이로 인해 운전자의 안전벨트에 대한 경각심이 고취되었음.

지게차 안전벨트 색상 변경
기존[검정] - 변경[형광]

개선결과 2020년 4월 공장 내 운행중인 디젤 지게차 총 10대의 안전벨트 색상을 교체 완료하였으며, 2021년 8월 현재 지게차 운행 전 운전자 안전벨트 착용 준수율이 개선되었음.

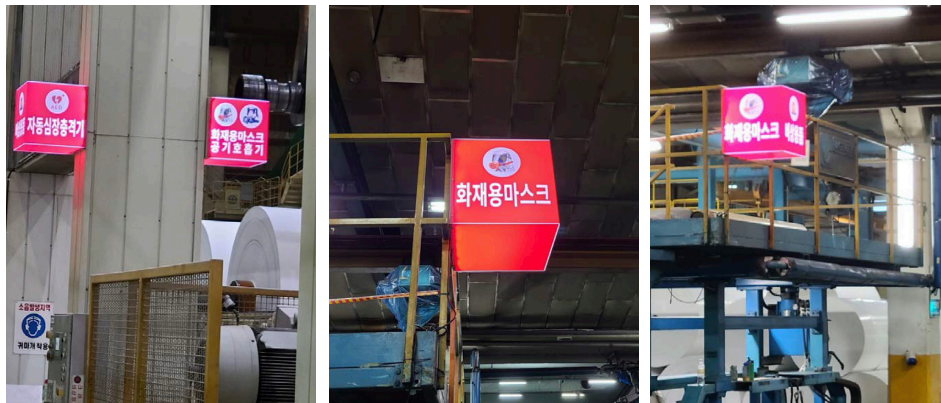
개선사항 큐브 형태의 LED 표시등을 설치하여 멀리서도 비상용품의 위치가 식별되도록 함.

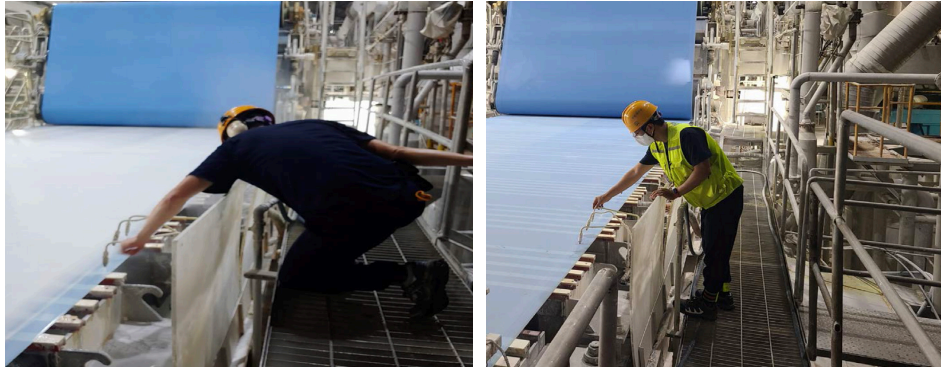
개선사항 와이어파트 발판의 높이를 낮춰줘 조금 더 안정된 자세에서 분사 노즐 조정 작업을 할 수 있도록 개선함.

(개선 전, 후)

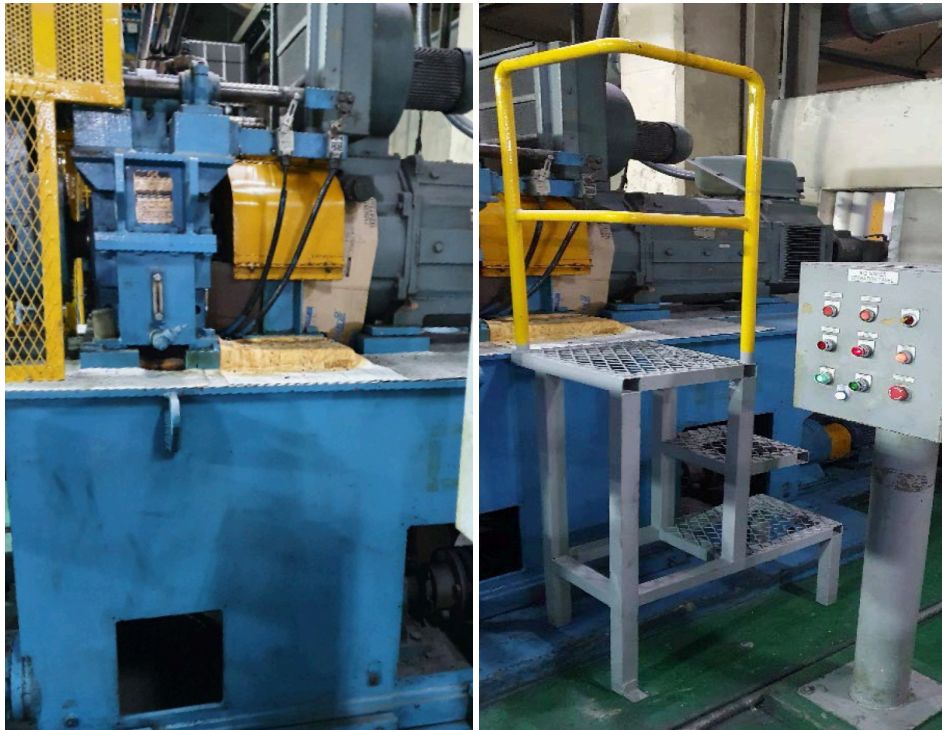
개선사항 높이 약1.2m 정도에 위치한 슈퍼 캘린더 와인더 감속기 모터의 필터교체 작업용 발판 및 계단을 설치함.

(개선 전, 후)

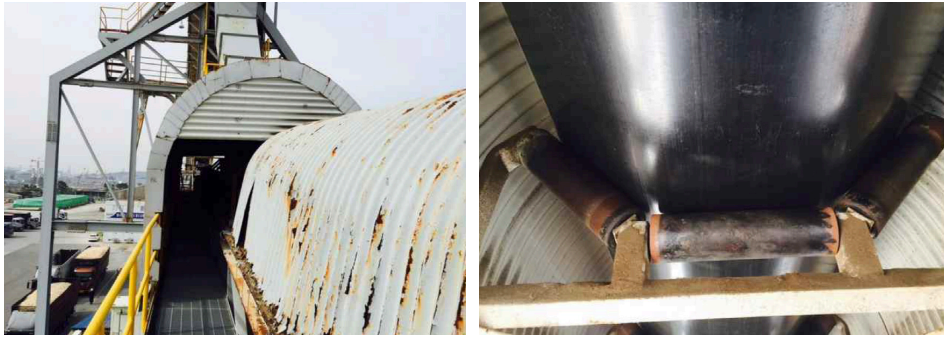
생산 1주 원료 파트의 2공장 설비는 1공장 설비와 다르게 Conveyor 설비 및 통행로를 모두 보호하는 House Type 가 아닌 Conveyor Rubber와 Roller Stand 일부만을 보호하는 DomeType로 되어 있어 설비 보호에 매우 취약하며 비, 습기로 인해 빠른 속도로 부식되고(1공장 대비 1.3배) 강수량이 많거나 비바람을 동반한 태풍에 매우 취약하여 우천 시 비가 'Return Conv' 안쪽으로 유입되면서 잦은 Conveyor 가동에 지장을 주는 Slip 현상이 발생함. Chip Loss가 발생하여 원가 손실로 이어지고 있음. 또한 이로 인해 H-Beam, Support Angle 같은 보강제와 통행로 등의 부식이 가속되어 교체 시기가 빨리므로 예산 소모와 설비 관리에 난항을 겪고 있고 Dome Cover 내부에 있는 Carrier Roller 교체 시 Dome 내부로 진입이 어렵고 매우 협소한 공간으로 인해 교체에 엄청난 어려움이 있는 상황임.

기존 Conveyor Dome Cover Type 설비 / Dome Cover 내부

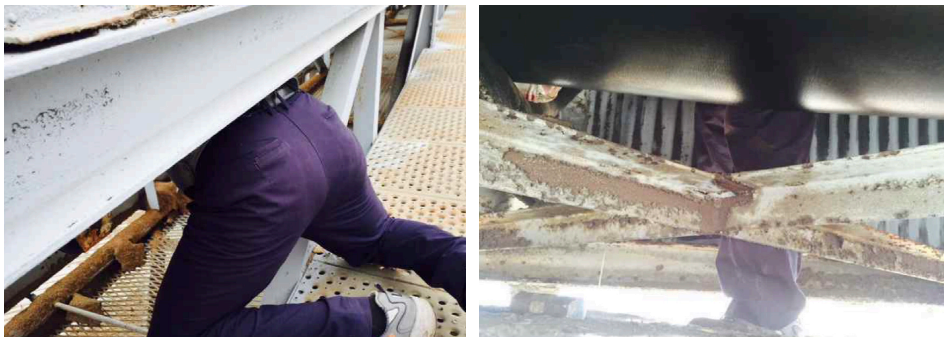
Roller 교체를 위한 근무자의 Dome Cover 내부 진입방법

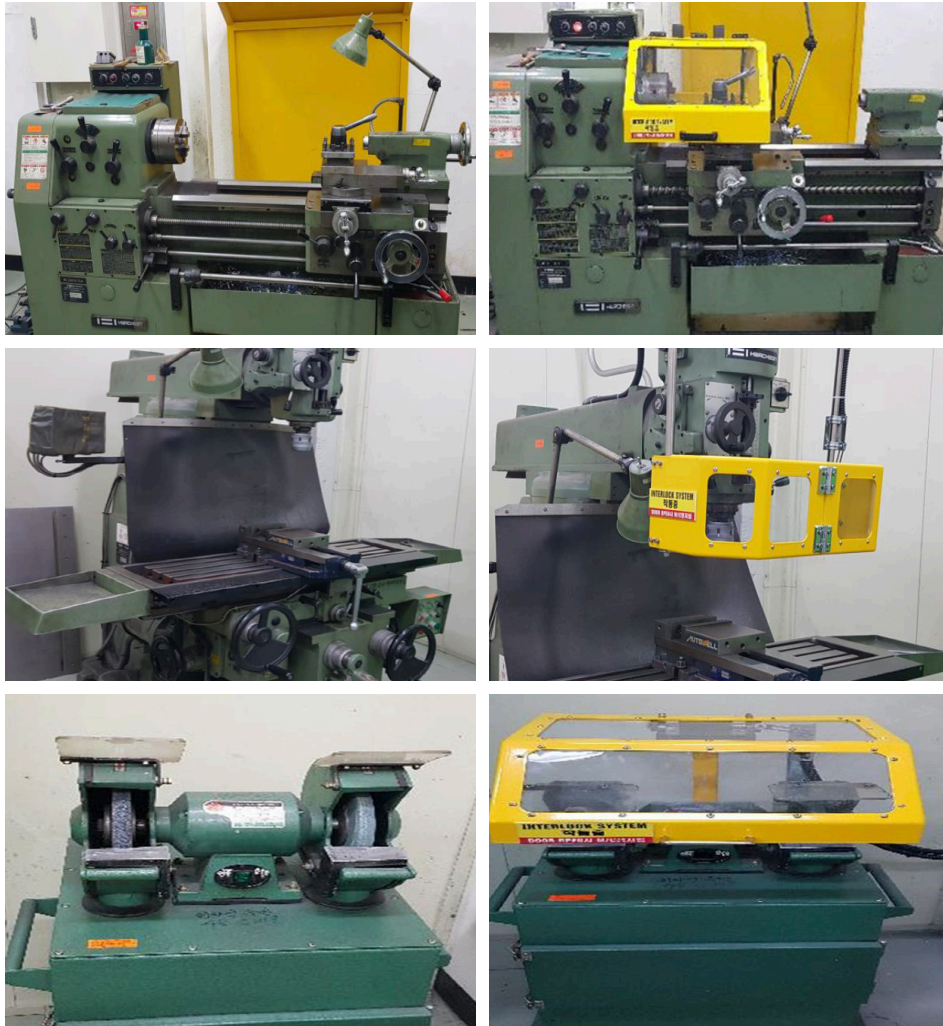
개선실행 공작기계 위험 요소 파악 후 개선함. 공작물 가공 작업 중 발생하는 절삭 칩이 튀어 눈과 같은 신체 부위에 들어갈 위험성과 연삭숫돌 파괴 시의 위험성 발견. 투명 안전 커버와 인터락을 동시 설치하여 작업의 용이성과 사고 위험을 원천 차단함. 안전 커버는 국제 안전 기준 ISO 32125에 근거하여 충격 저항 등급표에 따른 커버 재질과 두께를 선정함.

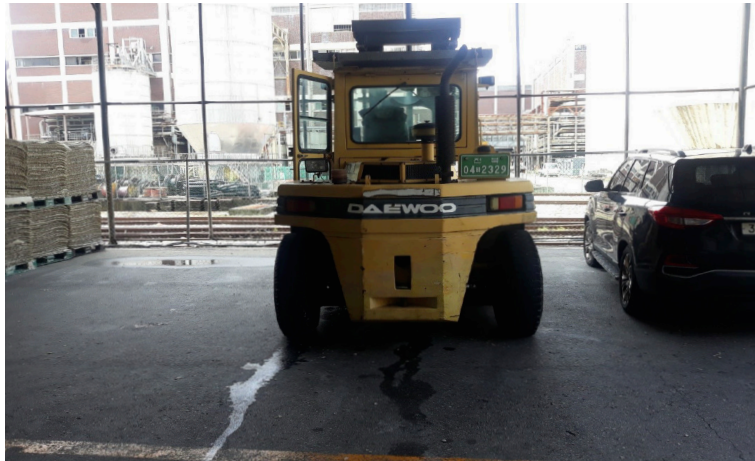
지게차에 인체감응 안전센서를 장착하여 지게차 작업반경 3m 이내에 사람이 접근하면, 경광등 및 경보음을 발하여 위험을 알림으로써 사고 예방에 기여함.

(개선 전, 후)

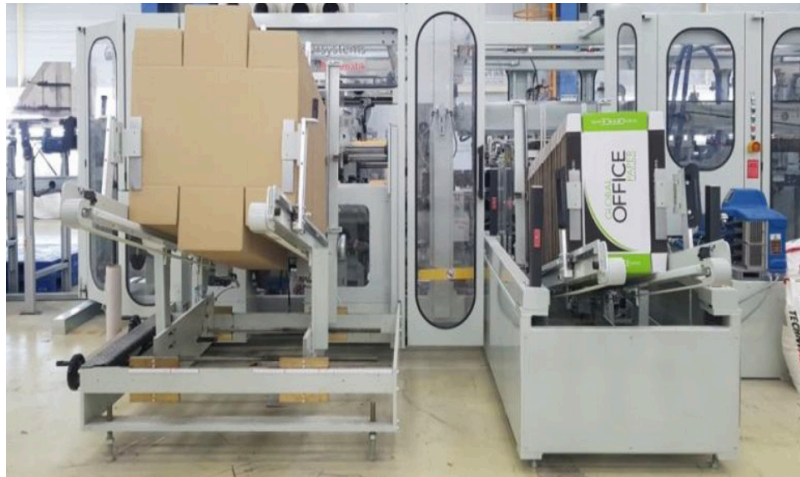
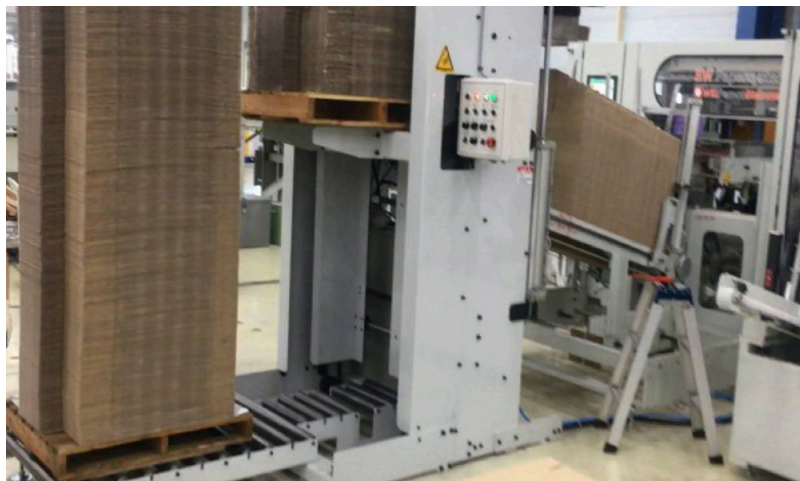
문제점 소절 이후 완제품 포장용 박스 투입 시 근골격계 부담 작업 발생.

개선시행 지게차 이용 팔레트로 박스 이송 후 포장 박스 지급대로 수작업 투입(반자동)을 자동 박스 투입기 도입 지급~투입 완전 자동화하였음.

(개선 전, 후)

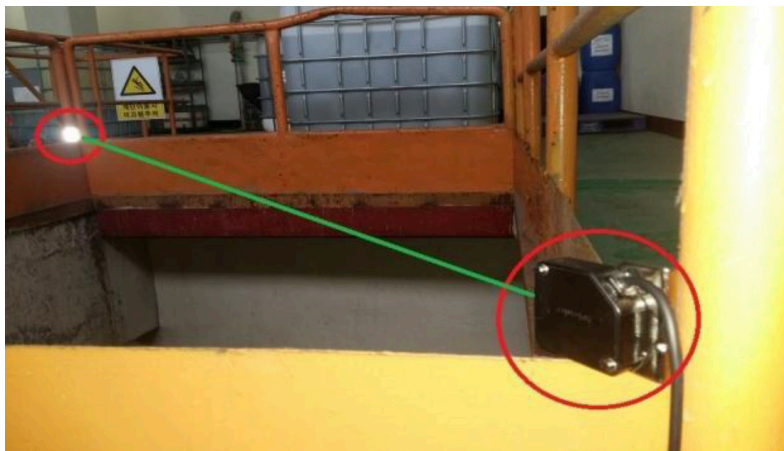
개선시행 출입문 근처의 물건 운반구(개구부)의 호이스트 이용 시 출입문 상단에 포토 센서를 이용한 경보장치 설치로 충돌 예방.

(개선 전, 후)

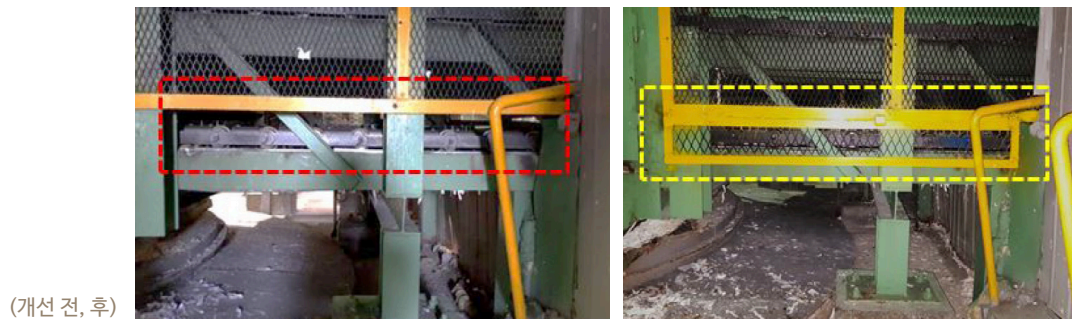
개선사항 PMC 고지 Conveyor Rail 이동 구간에 측면이 노출되어 있어 작업자 TPM 작업 시 운전되고 있는 Rail에 끼임 사고 잠재함. 고지 Conveyor Rail 측면이 노출 되어 있는 부분을 안전망 설치하여 작업자가 안전하게 TPM(유지관리) 활동할 수 있도록 개선한 사례.

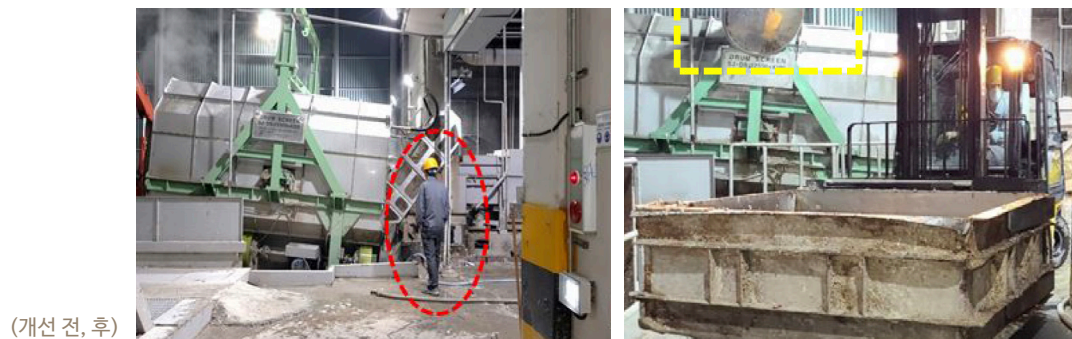
개선사항 하층 Reject 포집통 제거차 수시로 지게차가 이동하는 동선에 사각지대가 있어 보행자와 지게차 추돌 위험 잠재함. 지게차 운행 동선 사각지대에 보행자 및 지게차 기사가 추돌하지 않도록 사각지대 상부에 반사경 설치 위험 요인 제거함.

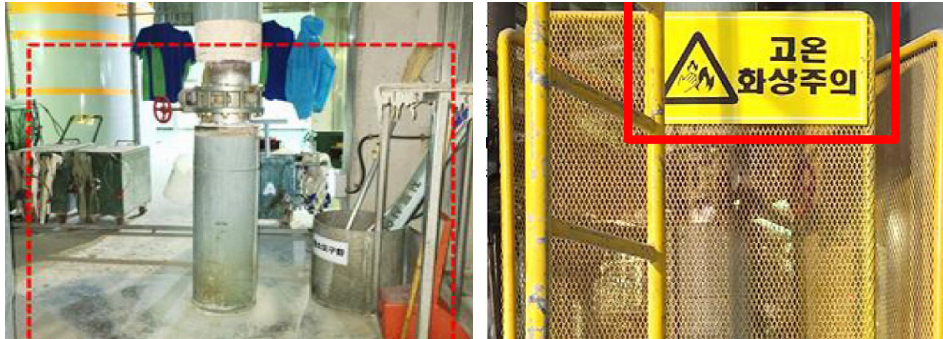
개선사항 공정 내 사용하는 스팀배관에 작업자 이동 구역에 설치되어 있어 균형을 잃고 넘어져 접촉 시 고온에 의해 화상사고 위험 잠재함. 작업자 이동 구역에 스팀배관이 설치되어 있어 접촉 시 화상사고 방지차 분리형 안전망 바리케이트 설치하고 안전 표지판 부착하여 개선한 사례.

(개선 전, 후)

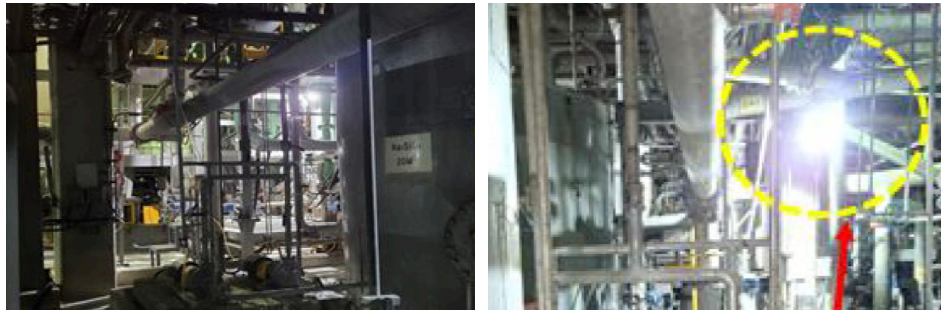
개선사항 규산소다 약품 Pump 주변에 전등이 미설치되어 있어 오후/심야 근무 시 설비 점검, 약품 누수 조치 시 시야가 확보되지 안전사고 위험, 작업 효율성이 하락됨. 규산소다 Pump 주변 LED 전등 추가 설치하여 약품 안전사고예방, 설비 보수, 설비 점검 효율성 향상에 기여함.

(개선 전, 후)

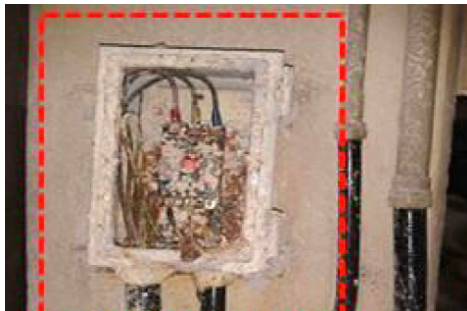
개선사항 현장 내 전등 및 호이스트 분전 Box가 노후 및 수분 접촉으로 부식 파손된 상태로 방치되고 있어 수분 흡입 누전 쇼트 발생하여 전기화재 잠재함. 노후 및 수분 접촉으로 인한 전원 분전 Box 재질 철재에서 플라스틱 재질로 변경 교체하여 수분 접촉에 의한 부식 방지 및 전기화재 예방함.

(개선 전, 후)

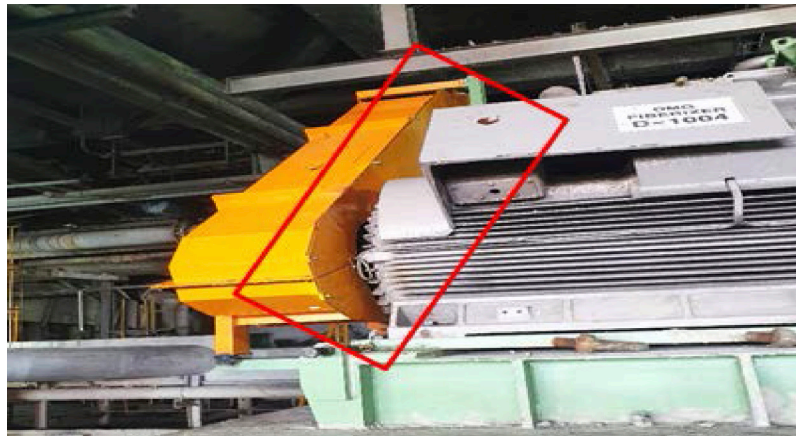
문제점 OMG 보조 Pulper Drive Packing 조임 작업이나 Belt 확인 작업 시 회전체에 말려 다칠 위험이 있음.

개선시행 OMG 보조 Pulper Drive 안전 Cover 회전체 안쪽을 막아 보완하여 점검 작업 시 회전체에 접촉이 안되도록 안전을 확보함.

(개선 전, 후)

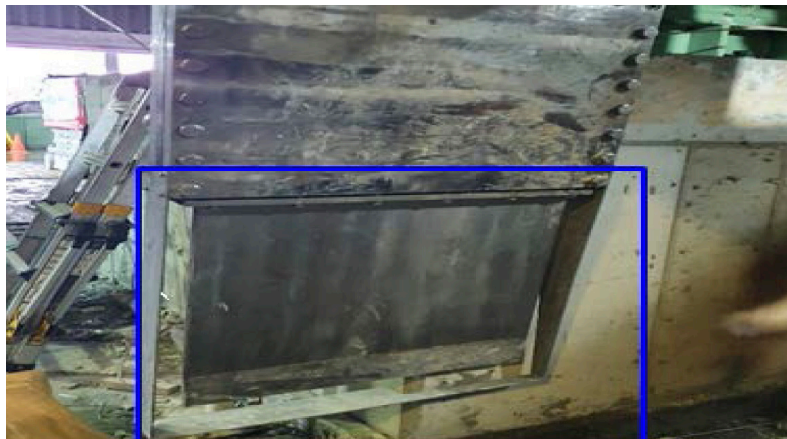
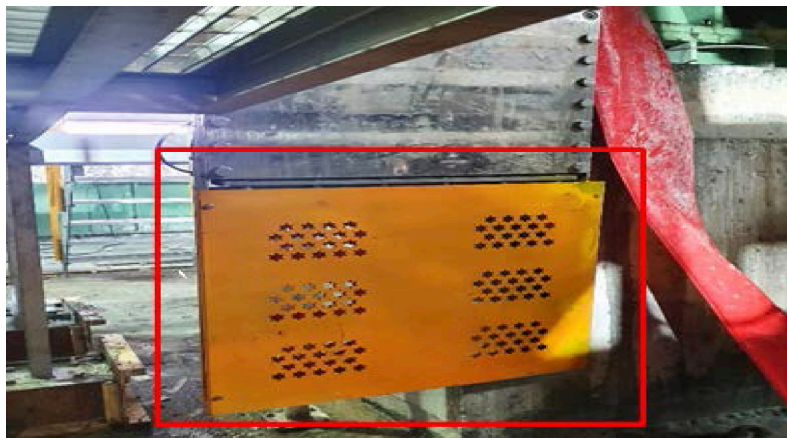
문제점 OMG 보조 Pulper Reject Valve 동작 시 점검 작업하다 Valve에 협착되어 다칠 위험이 있음.

개선시행 OMG 보조 Pulper Reject Valve Knife 동작 부분에 안전 Cover를 설치하여 안전을 확보함.

(개선 전, 후)

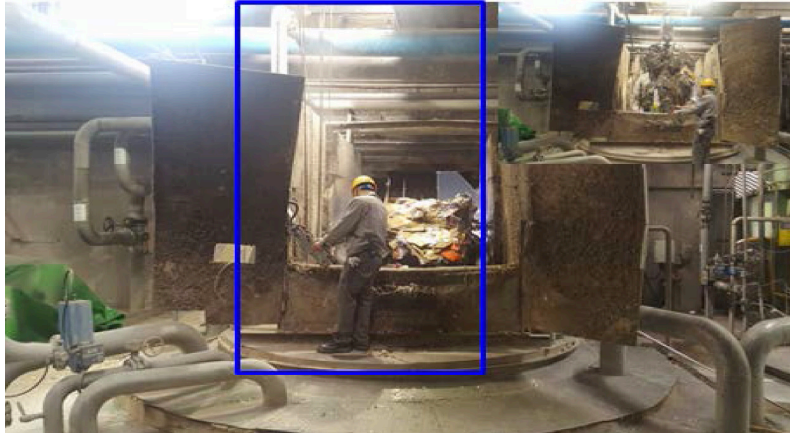
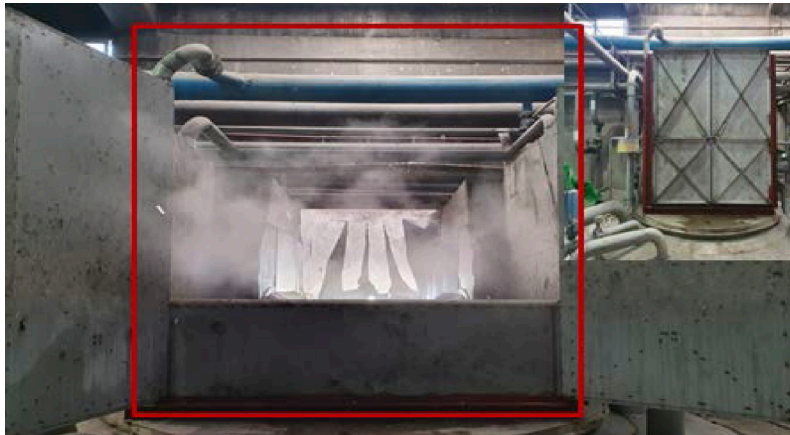
문제점 OCC Pulper 내부 Ragger 제거 작업 시 Hood문에 Crane Rope가 걸려 센팔로 Ragger 제거 작업이 오래 걸리고 칸막이가 낮아 Pulper 내부로 추락할 위험이 있음.

개선시행 OCC Pulper Hood 문 확장 작업과 칸막이 높이 보완 작업으로 Pulper 내부 Ragger 제거 작업 시 작업 시간 단축과 안전을 확보함.

(개선 전, 후)

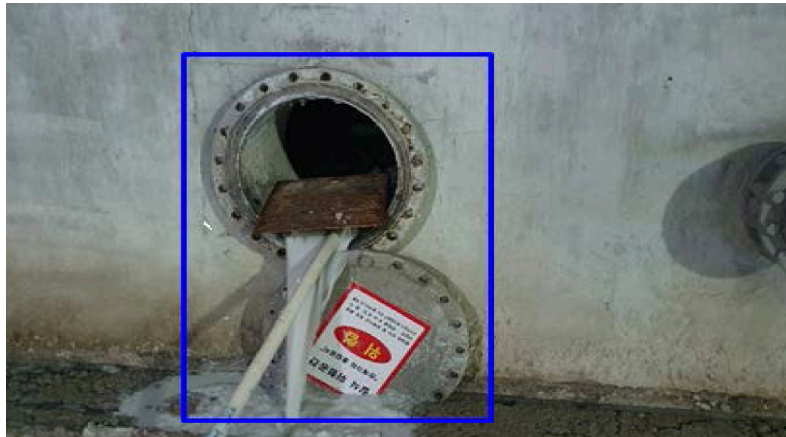
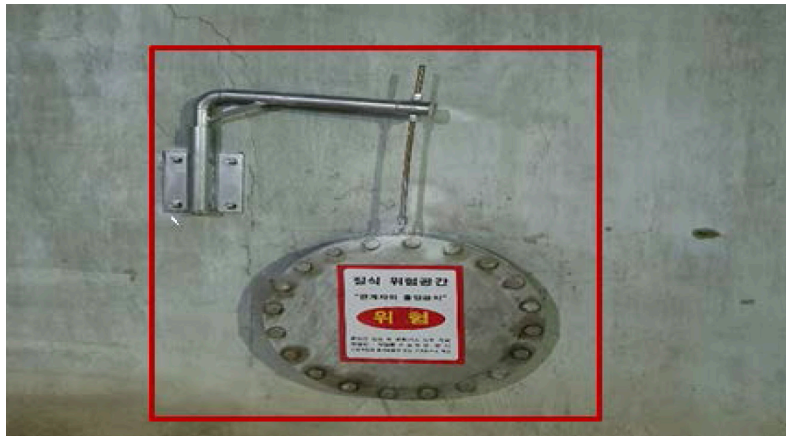
문제점 1층 OMG Cloudy W.W Tank 내부 점검 청소 작업 시 Manhole Cover를 Open, Close시 Cover가 떨어져 다칠 위험이 있음.

개선시행 1층 OMG Cloudy W.W Tank Manhole에 Hinge를 설치하여 Cover Open, Close 작업 시 안전을 확보함.

(개선 전, 후)

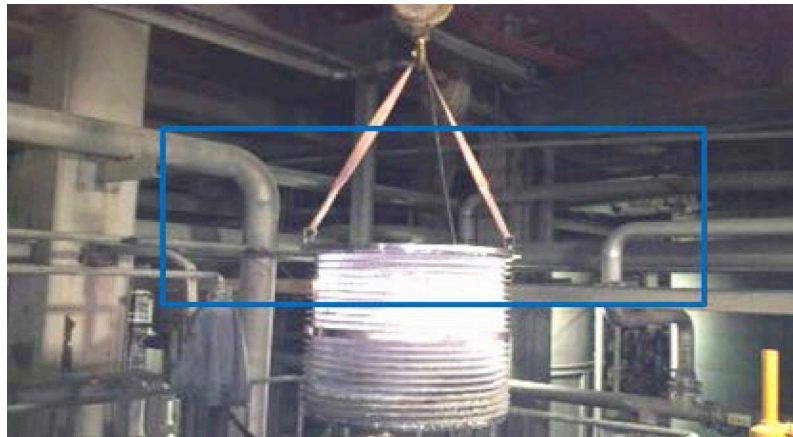
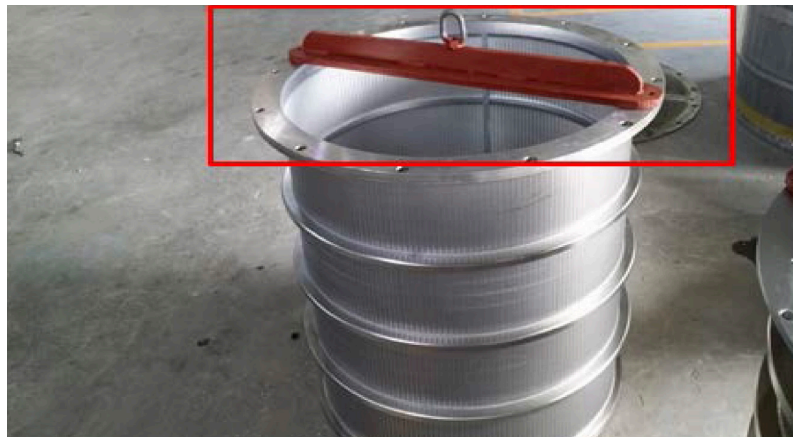
문제점 OB Slot 2차 Screen Basket 교체 작업 시 I-Bolt가 끊어지면서 튀어 다칠 위험이 있음.

개선시행 OB Slot 2차 Screen Basket 교체 시 지그를 이용하여 안전한 작업이 되도록 함.

(개선 전, 후)

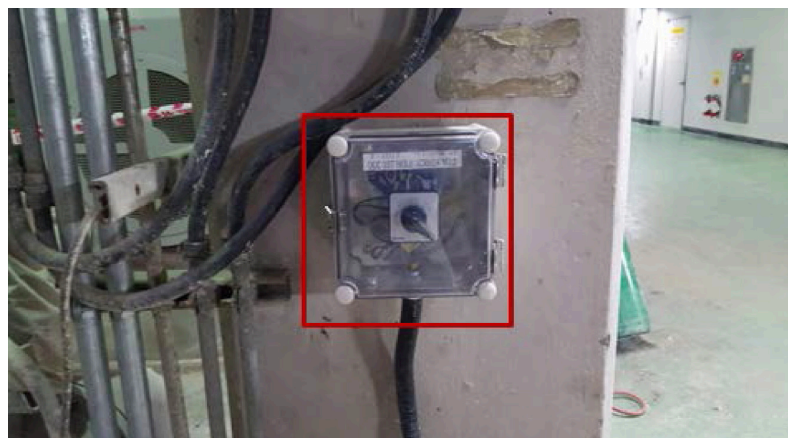
문제점 OCC 1차 Screen Local Switch 손잡이가 바깥으로 나와 있어 물 청소 시 쇼트 발생이나 Switch 오 조작으로 안전사고가 발생 할 수 있음.

개선시행 OCC 1차 Screen 현장 Local Switch를 방수Cover가 있는 Type으로 변경하여 물 청소 시 방수가 되고 Switch 오조작을 방지함.

(개선 전, 후)

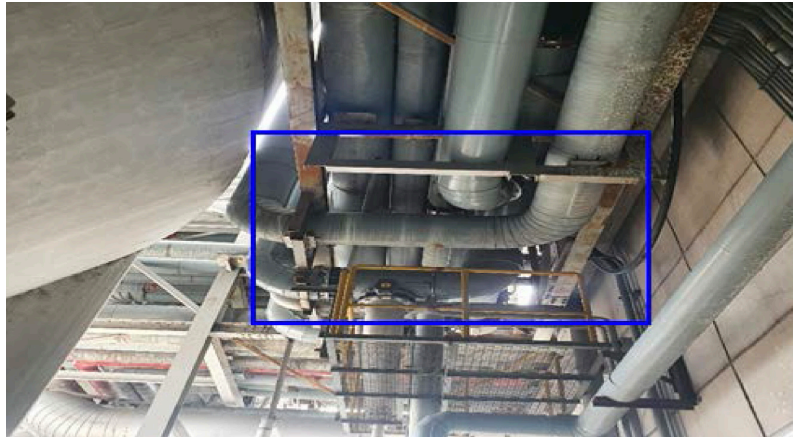
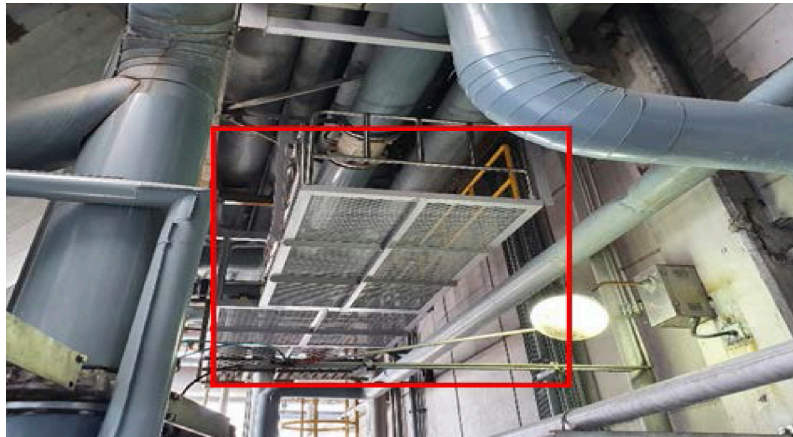
문제점 1층 재용수 Main 유량계 점검 시나 수동 Valve 조작 작업 시 떨어져 다칠 위험이 있음.

개선시행 1층 재용수 수동 Valve 작업 안전 난간대 추가 설치로 유량계 점검 시나 수동 Valve 조작 시 안전을 확보함.

(개선 전, 후)
